**RAPPORT D'ENQUÊTE FERROVIAIRE**  
**R01W0182**

**DÉRAILLEMENT EN VOIE PRINCIPALE**

**POINT MILLIAIRE 8,15 DE LA SUBDIVISION BROADVIEW**

**KEMNAY (MAN.)**

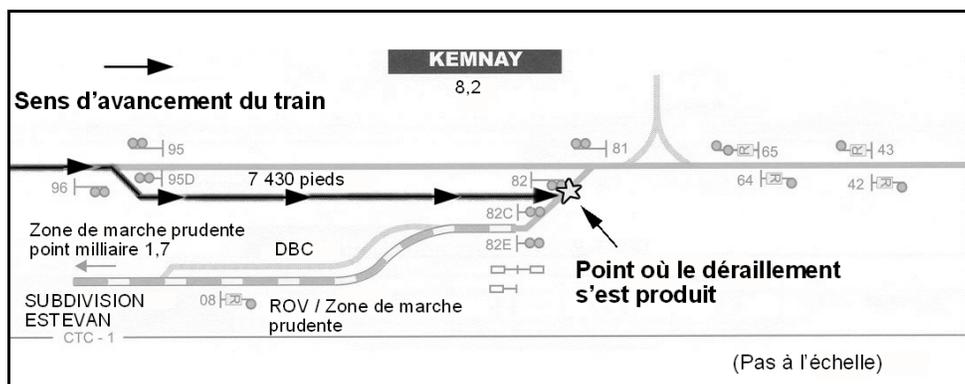
Figure 1. Point où le déraillement s'est produit

À partir de marques relevées sur le champignon du rail sud, on a déterminé que le point du déraillement (PDD) se situait à environ 10 pieds et 4 pouces (3,15 m) à l'est de l'aiguillage de jonction de la subdivision Estevan. Il s'agissait de marques en diagonale, allant du côté intérieur au côté extérieur du sommet du champignon, qui couraient sur une distance additionnelle de 8 pieds et 6 pouces (2,59 m) et rejoignaient des marques sur le ballast et sur l'extrémité des
